# Mauersegler Ansiedlungsprojekt – Westenseite 23

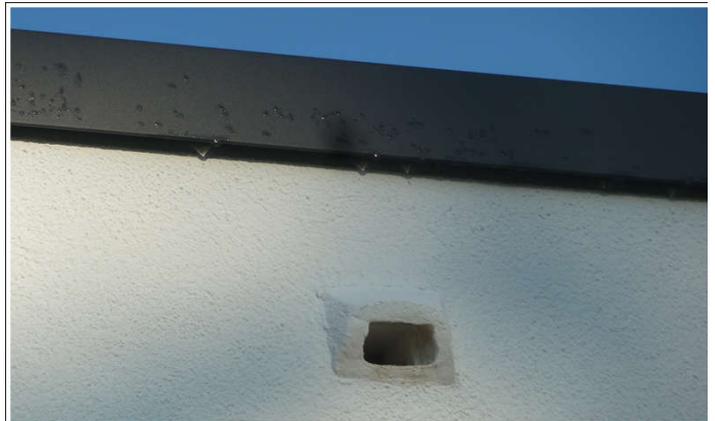
Einflugsituation

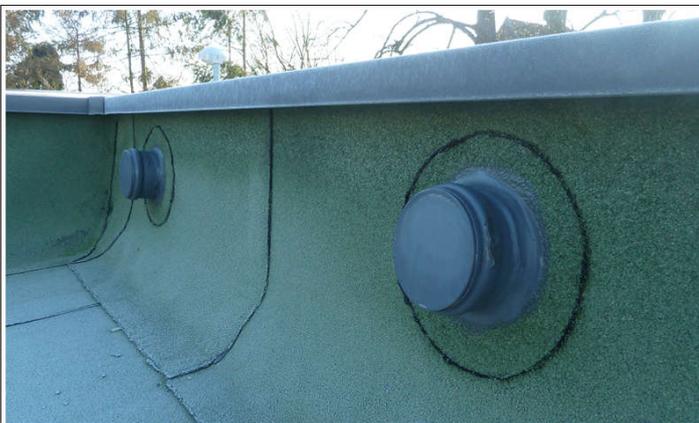
Reinigungs - und Kontrollöffnung DN125

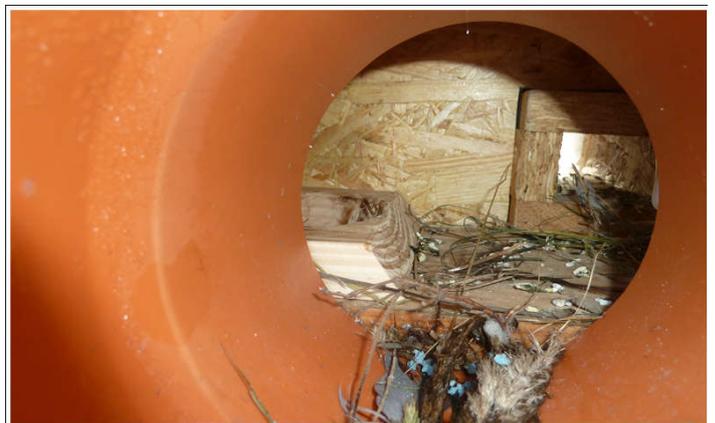
Blick in das Kasteninnere
