MS – Giebelkolonie Westenseite 21

Giebelansicht für Mauersegleransiedlung

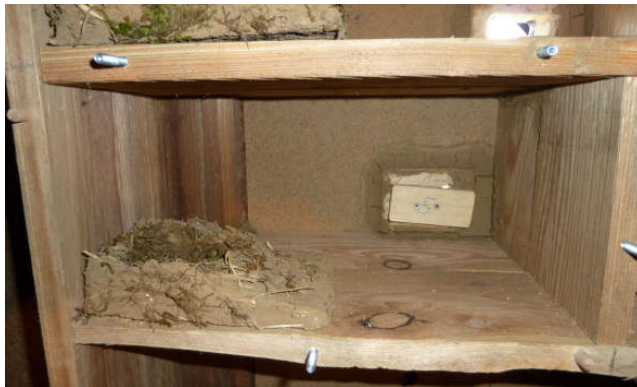
Baustelle von innen-6 Nistplätze

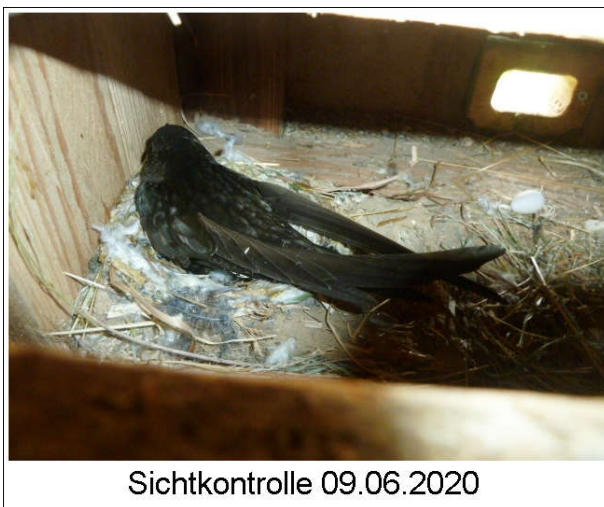
Einzeln verschließbare Nistkästen
guter Zugang vom Dachboden
